Journée technique aqua pro Bulle  
20 janvier 2010

**Services Industriels de Genève**

**Démarche qualité : Plaintes clients et protection du  
réseau de distribution**

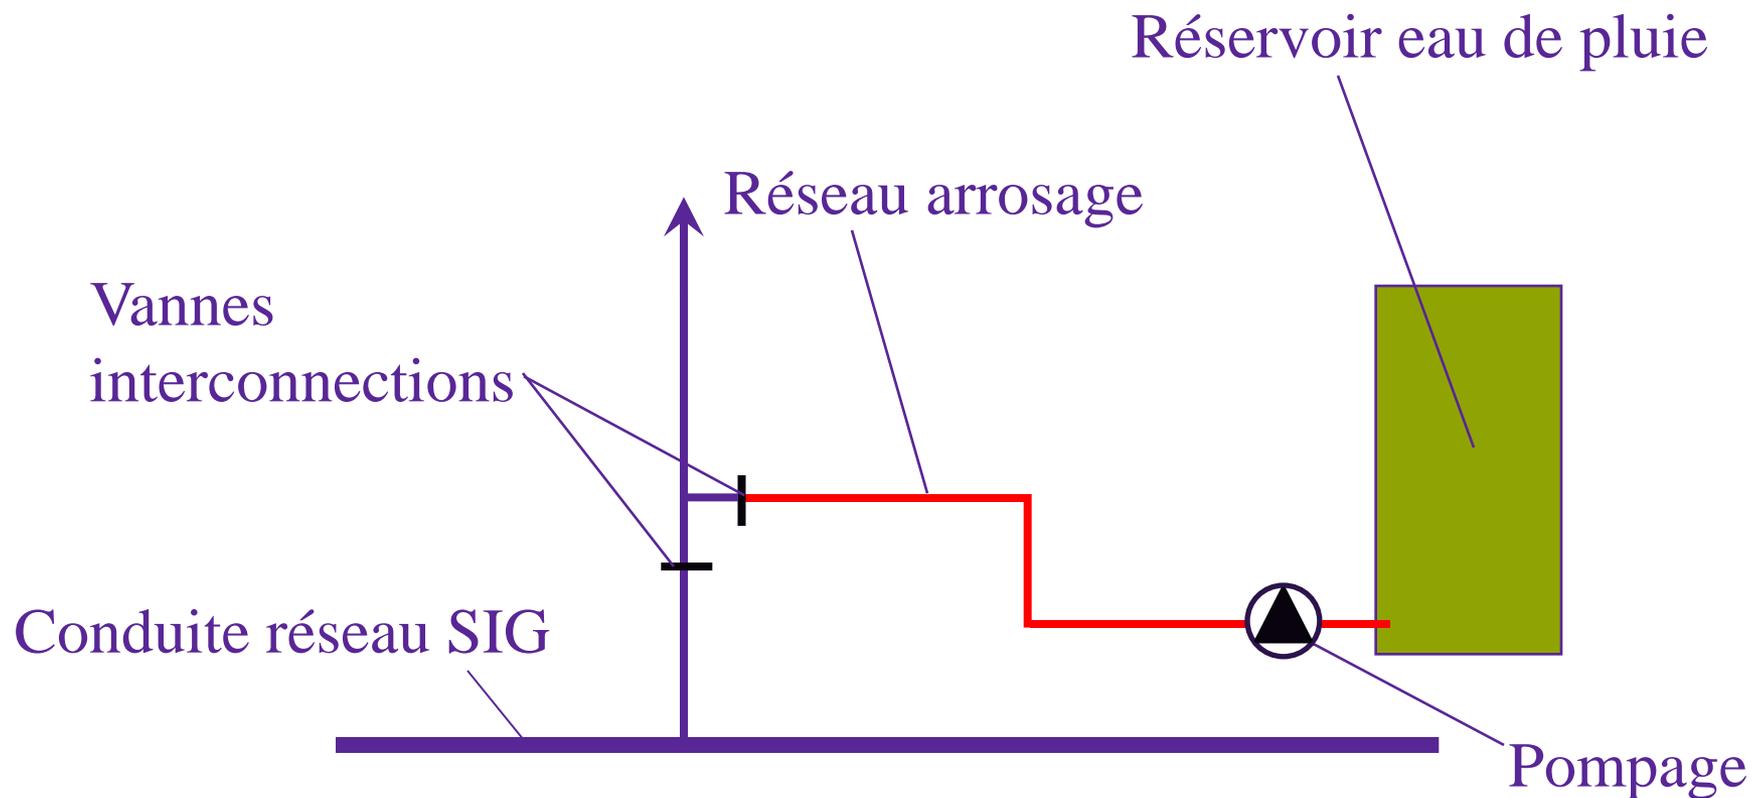
## Schéma de l'installation :

- Aspect normal aux lieux de purges
- Confirmation de l'efficacité des manœuvres entreprises
- Le lendemain, analyses confirment la tendance à l'amélioration
- Démarrage d'une enquête pour identifier l'origine
- Installation "suspectée" rapidement identifiée et isolée
  - => En fonction depuis des années

- Origine de la coloration verte due heureusement qu'à des planctons
- Aucune trace de produits phytosanitaires ou de germes fécaux
