Les enseignements à tirer d'une pollution d'un réseau d'eau potable – à l'exemple du réseau du Locle en juillet 2015

**Journée Technique des distributeurs
d'eau romands,**

**La sécurité de l'approvisionnement
Yverdon, 1er février 2017**

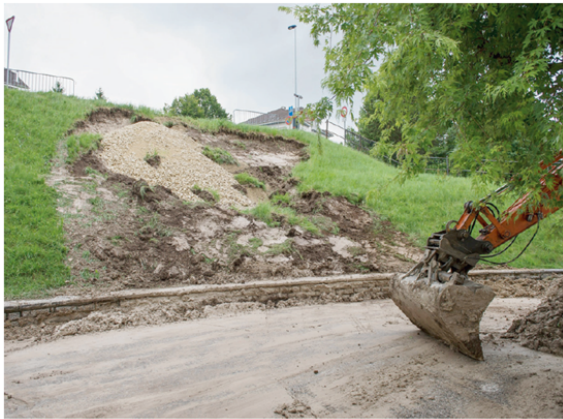
Eboulements au Locle après le violent orage de mercredi soir

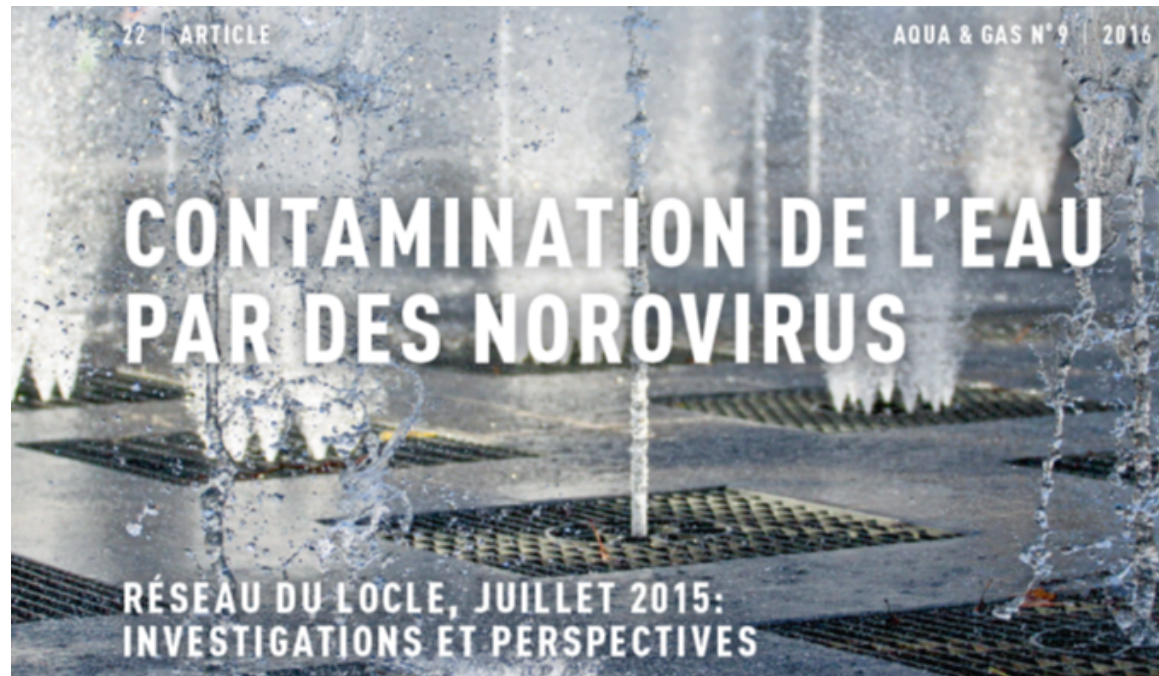
Une épidémie de gastroentérite à Norovirus s'est déclarée au Locle, Jura neuchâtelois, Suisse, le 25 juillet 2015, touchant 1187 personnes. Les investigations ont montré que la contamination est survenue lors de l'orage du 22 juillet qui était accompagné de fortes précipitations (60 l/m² en 75 minutes). La vague d'eau dans la canalisation d'eaux mixtes a provoqué une remontée de ces eaux dans le réservoir d'eau traitée par l'intermédiaire d'un trop-plein.

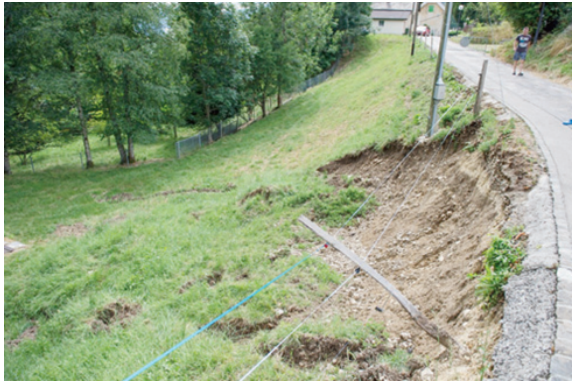
Mercredi 22 juillet 2015

- ✓ Orage entre 19h00 et 20h15 (60 l d'eau/m²);
- ✓ Eboulements et soulèvement du revêtement routier;

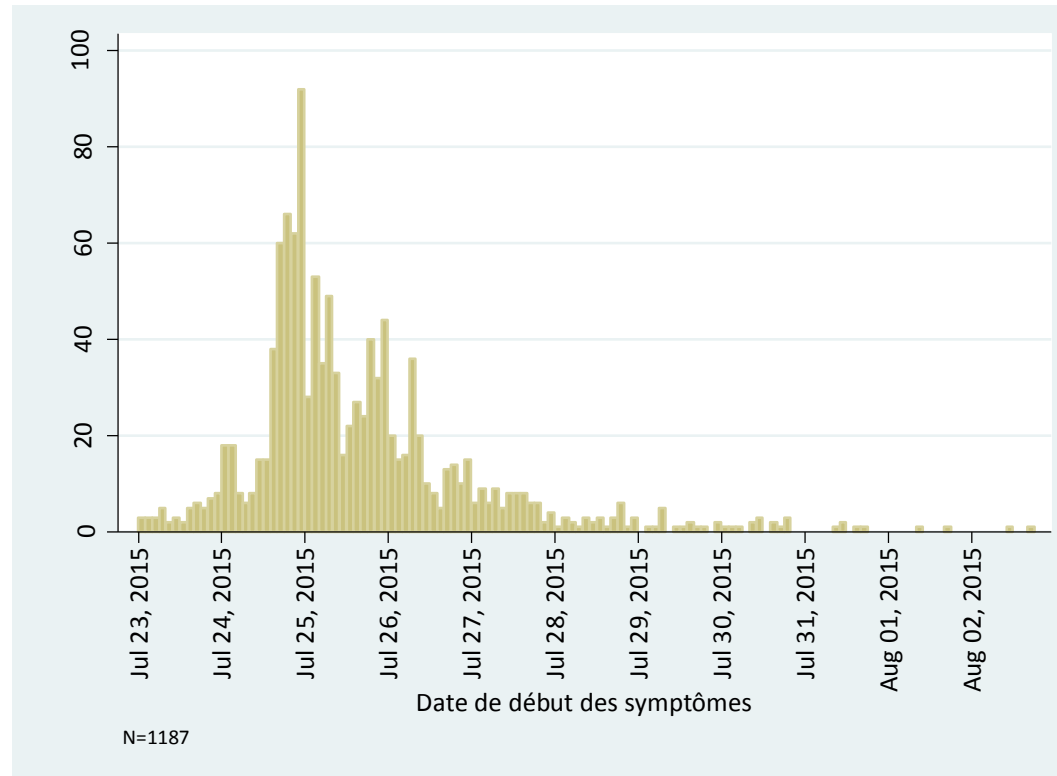
Courbe épidémique - selon le médecin cantonal, 1187 personnes ont montré des symptômes de gastroentérite.

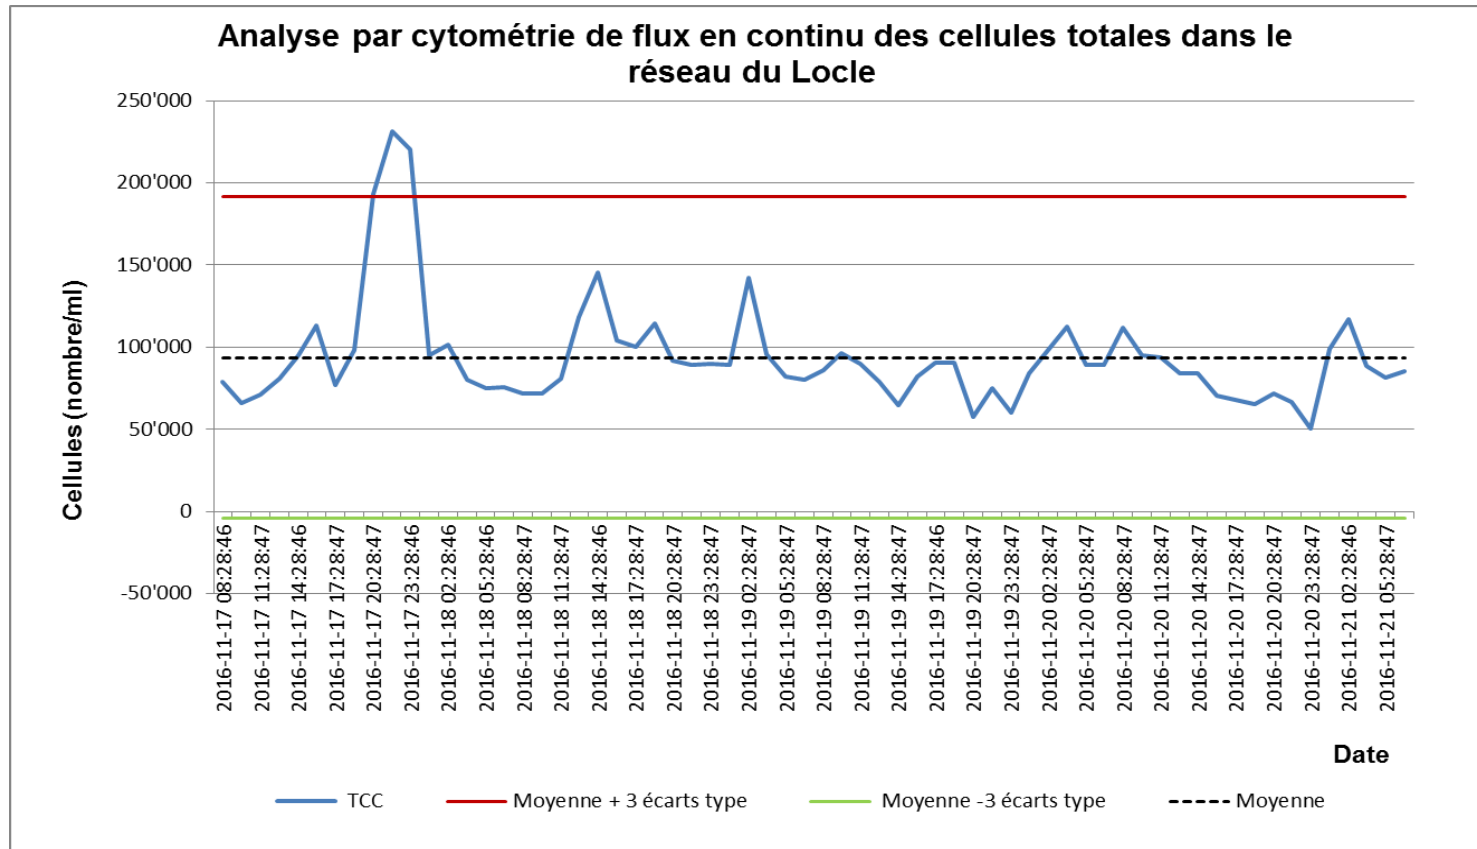
Exemple d'une arrivée d'eau traitée contenant beaucoup de cellules totales (TCC) dans un réseau d'eau potable.
